4th European Conference
on Energy Efficiency and Sustainability
in Architecture and Planning

Improving thermal behaviour of a dwelling
from a protected façade 80's building Vitoria-Gasteiz; a case Study
Mejora de las prestaciones térmicas de una vivienda dentro de un
edificio de los años 80 con fachada protegida en Vitoria-Gasteiz; un
ejemplo.

Iker Gómez Iborra

*ig karratu, Architecture & Rdí Oion Kalea 10. Vitoria-Gasteiz
0034 945245641 info@igkarratu.com*

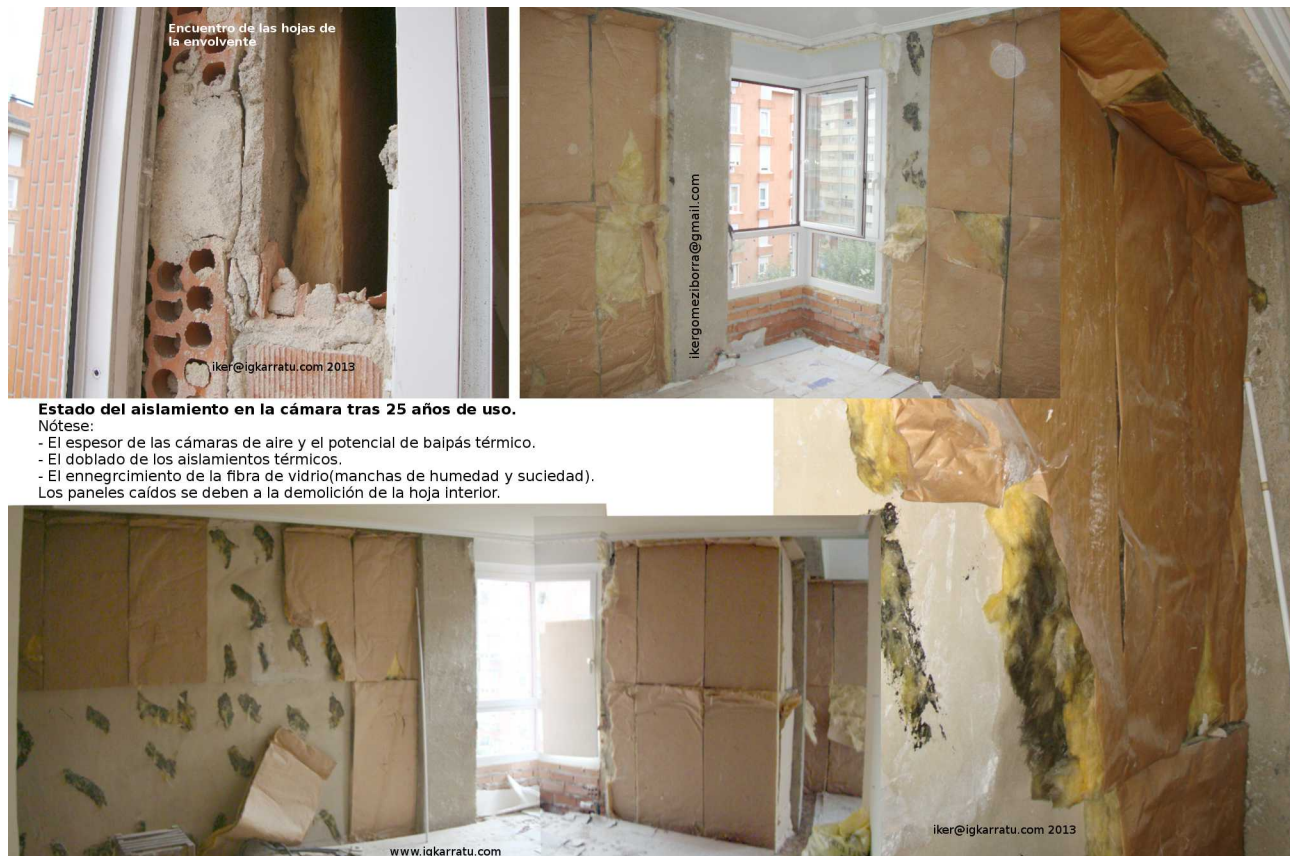
Fig. 2: Imágenes de las cámaras "no ventiladas", estado del sistema aislante, manchas de humedad y problemas de estanqueidad

Estado del aislamiento en la cámara tras 25 años de uso.
Nótese:
- El espesor de las cámaras de aire y el potencial de balpás térmico.
- El doblado de los aislamientos térmicos.
- El ennegrecimiento de la fibra de vidrio (manchas de humedad y suciedad).
Los paneles caídos se deben a la demolición de la hoja interior.

El aislamiento se ha mantenido en su lugar sin haberse desprendido dentro de la cámara (los paneles se desprenden durante el desmontaje).

No se aprecian grandes juntas ni separaciones entre paneles superiores a 1cm, los doblados parecen haberse realizado con cuidado. Se agradece la calidad de la mano de obra en el montaje del sistema aislante.

No obstante, se aprecian zonas ennegrecidas en las juntas entre paneles y en los encuentros y doblados con pilares o forjado. Pueden ser manchas de humedad y suciedad relacionadas con los puntos fríos en la cámara, las filtraciones de aire y los ciclos conectivos y movimientos de aire, energía y humedad dentro de la cámara.

Diversos estudios sugieren que por esos problemas el valor real de la transmitancia sea 2 o 3 veces superior al teórico.

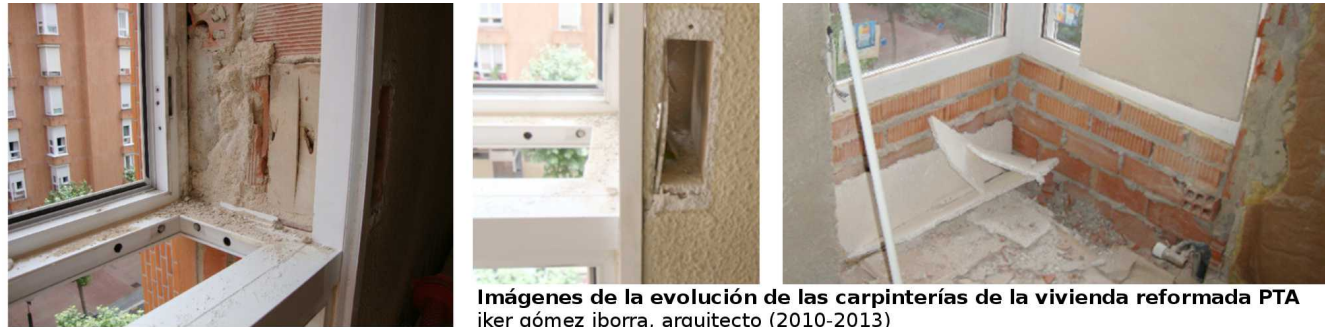
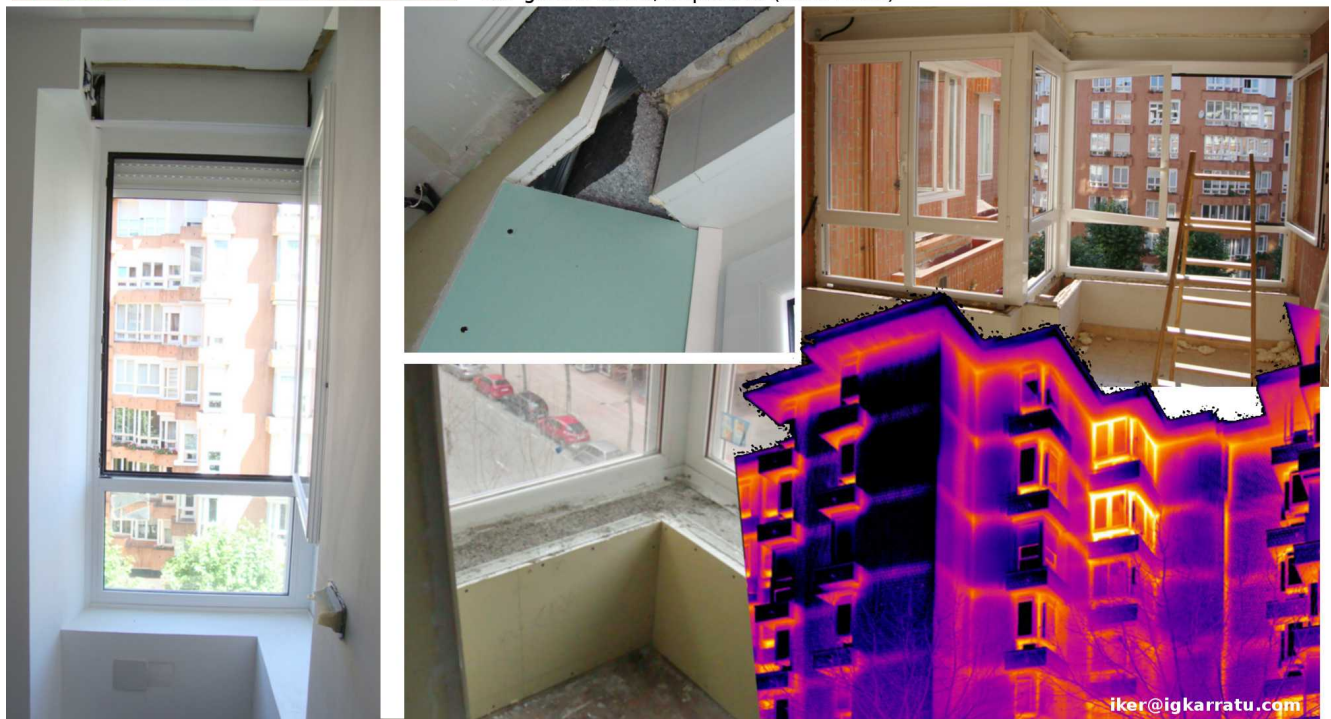
Fig. 5: Las carpinterías en la vivienda

La carpintería previa es de aluminio ($U: 5,5\text{W}/\text{m}^2 \cdot \text{K}$), y vidrio doble normal 4/10/4 ($U: 3,15\text{W}/\text{m}^2 \cdot \text{K}$). Las múltiples aristas y vértices aportan numerosos puentes térmicos.

Los perfiles, otrora rectos, y sus juntas resultan permeables al aire.

Las persianas, por el interior, de lama de PVC, se encuentran deterioradas.

La unión con el bastidor es por medio de masa y llaves. Quizás existan filtraciones al interior de la cámara.

La nueva carpintería está basada en perfiles de Aluminio RPT (Alumafel Unnothermic $U: 3,1\text{W}/\text{m}^2 \cdot \text{K}$)

El Acristalamiento es 6/16Ar/*4 $U: 1,1\text{W}/\text{m}^2 \cdot \text{K}$ fs:59%

Las persianas son de Aluminio rellenas de espuma de poliuretano, exteriores y casi estancas.

La caja de persiana es de perfil de PVC con cámara simple. Añado paneles de EPS-NEOPOR y tablero de melamina para aislarlo convenientemente.

El conjunto de ventana se instala con anclaje mecánico y con una separación del bastidor (hoja exterior) de 3cm que se rellena con espuma de poliuretano para evitar contacto entre cara interior de la ventana y hoja exterior.

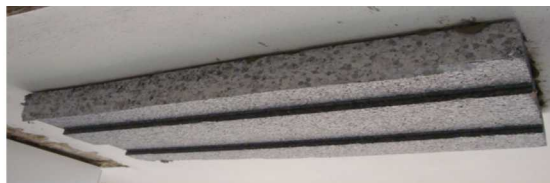
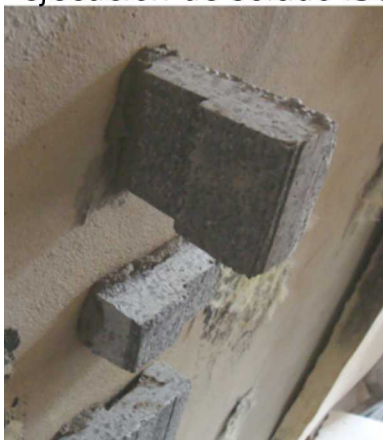
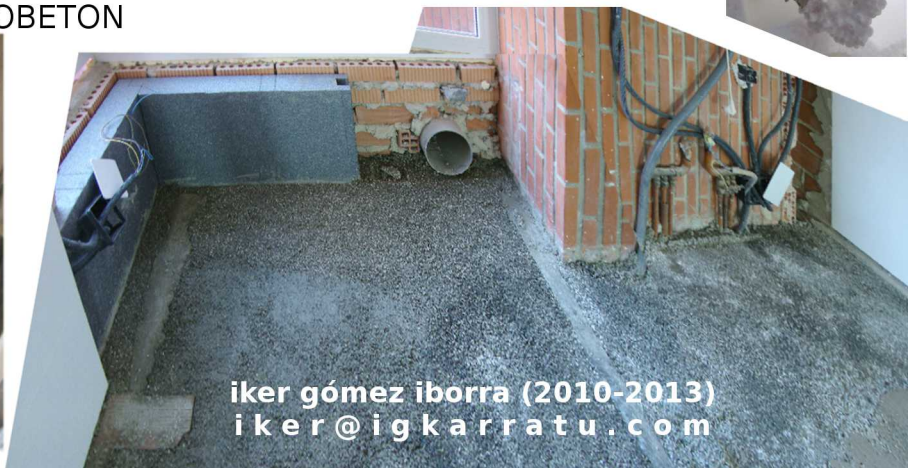
Fig. 6: El empleo de morteros técnicos, pruebas de trabajabilidad y suelo húmedo

En pruebas previas el mortero ligero requiere mayor densidad para soportar trato duro. 1 volumen de mortero cola por 3 de preparado "isobeton" mejora la resistencia a disgregarse y a compresión.

La viscosidad y plasticidad inicial ayudan a la adhesión. El yeso rápido tiene una adhesión inicial difícil y un tiempo de trabajo excesivamente reducido; la adhesión final parece competente.

Las pastas de agarre para sistemas PVL; son más viscosas y plásticas por lo que la adherencia inicial es mejor. El mayor tiempo de uso, las convierte en muy interesantes para trabajos interiores; representando una alternativa a las pastas de mortero técnico para SATE (más caras).

pruebas con morteros y ejecución de solado ISOBETON

Se prueban 2 tipos de suelos: uno de tipo húmedo (cocina) a base de mortero ligero con EPS (Isobeton) ($\lambda \approx 0,08-0,10$ según densidad) y otro seco (para el estar) a base de doble enrastrelado relleno de EPS granulado de modo manual ($\lambda \approx 0,06$). Ambos casos alcanzan $U \approx 0,65 \text{ W/m}^2 \cdot \text{K}$

Para el techo se adhirieron placas de EPS-Neopor de 4cm al forjado con mortero para SATE $U: 0,65 \text{ W/m}^2 \cdot \text{K}$.
