4th European Conference
on Energy Efficiency and Sustainability
in Architecture and Planning

Improving thermal behaviour of a dwelling
from a protected façade 80's building Vitoria-Gasteiz; a case Study
Mejora de las prestaciones térmicas de una vivienda dentro de un
edificio de los años 80 con fachada protegida en Vitoria-Gasteiz; un
ejemplo.

Iker Gómez Iborra

*ig karratu, Architecture & Rdí Oion Kalea 10. Vitoria-Gasteiz
0034 945245641 info@igkarratu.com*

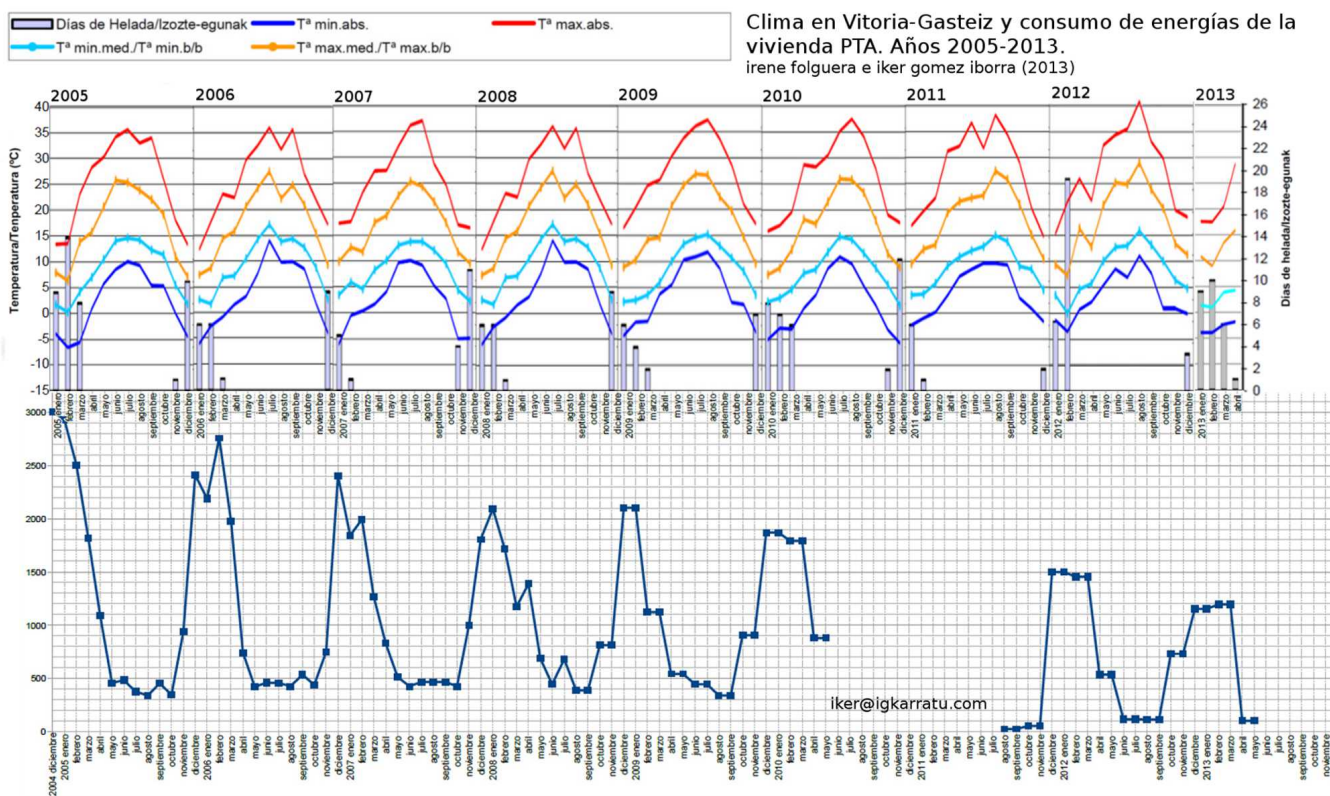
Fig. 7: El clima y el consumo de energías térmicas (Gas Natural) 2005-2013

La calefacción está funcionando a baja temperatura (temperatura de salida de unos 60°C) con lo que el rendimiento de la caldera aumenta y se reducen las manchas de polvo y suciedad en las paredes.

A su vez se ha mejorado el aislamiento de las conducciones de agua caliente.
